北 8 西 1 地区第一種市街地再開発事業

事後調査報告書（工事時）

令和 4 年 5 月

札幌駅北口 8・1 地区市街地再開発組合

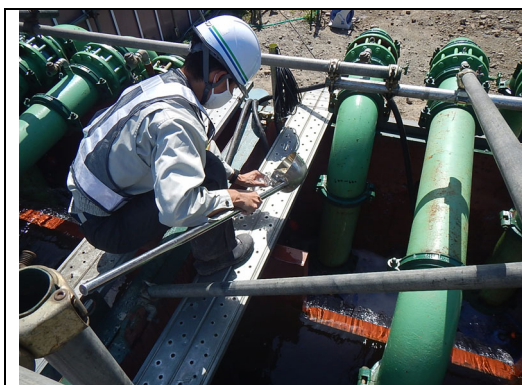
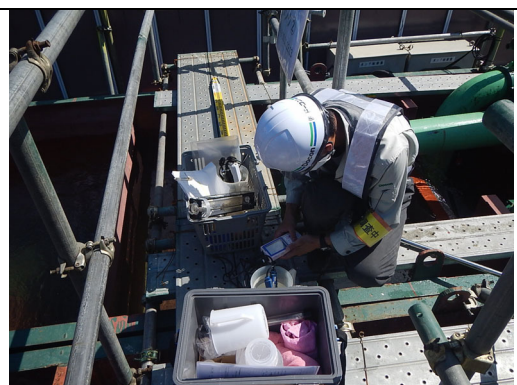
写真 7-1-1 現地調査状況

採水（令和2年9月4日）

電気伝導率の記録（令和2年9月4日）

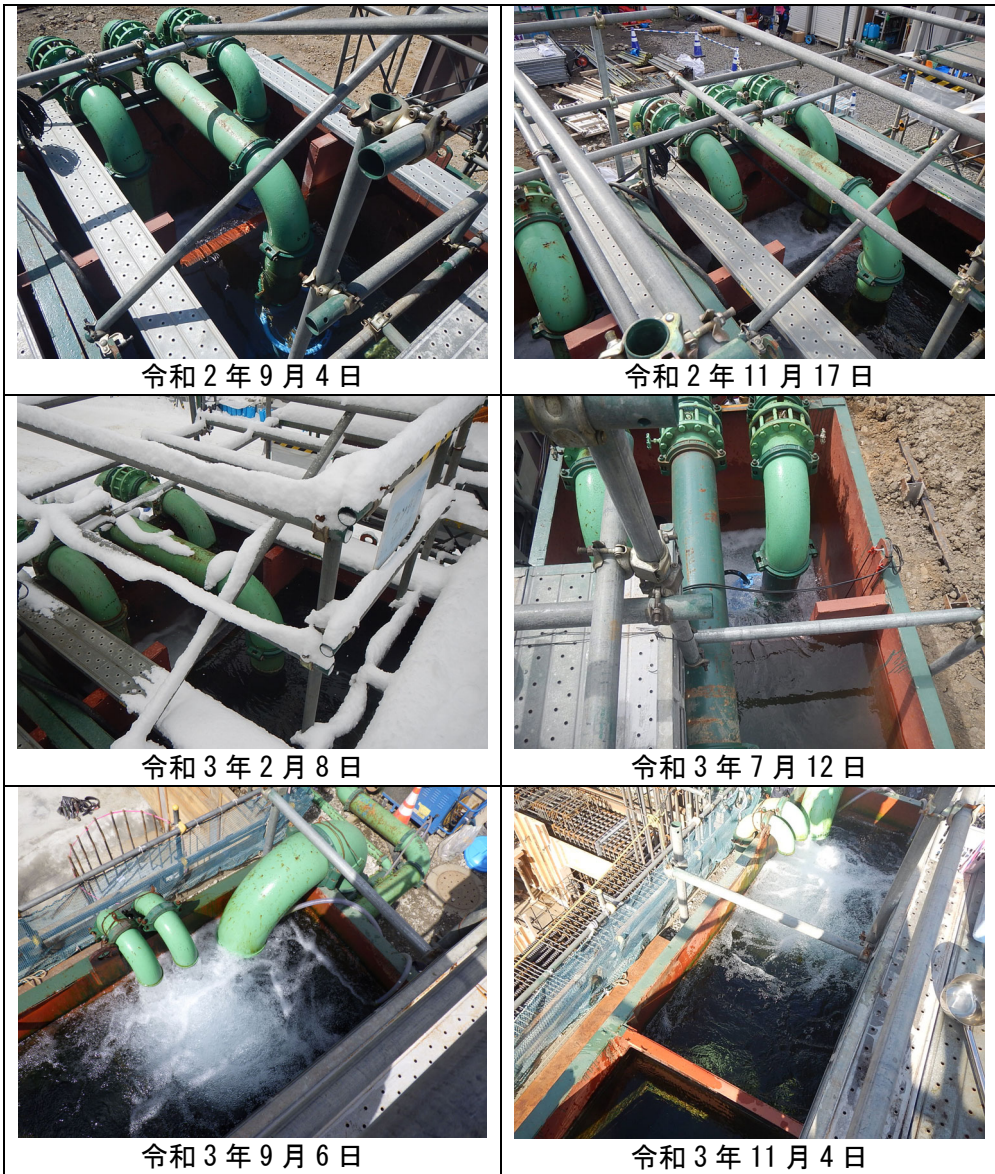
写真 7-1-2 水質調査地点（ノッチタンク）の状況

本事業では、掘削工事に伴うディープウェルで揚水した地下水は、事業区域内東部に設置したノッチタンクにおいて沈砂処理した後、排水管を通じて創成川に放流しました。排水の水質に係る調査結果は、表7-1-2及び図7-1-2に示すとおりです。

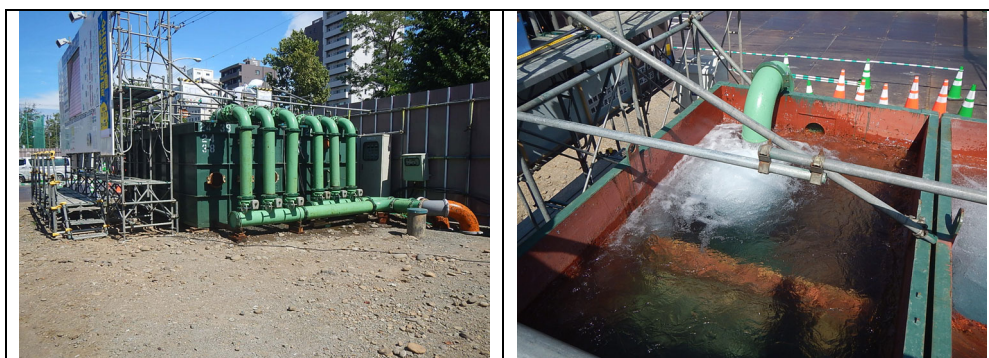
写真 7-1-3 ノッチタンク（仮設沈砂槽）の状況（令和2年9月4日）

揚水井、排水管、ノッチタンクの位置は図7-1-4に、ノッチタンクの設置状況は写真7-1-3に示すとおりです。

掘削工事に伴うディープウェルで揚水した地下水は、事業区域内南東部に設置したノッチタンクにて沈砂処理した後、排水管（新設）を通じて創成川に放流しました。

揚水井は、沖積礫質土層を対象に、A棟の施工用に13本、B棟の施工用に5本の計18本設置しました。これらの揚水井では、掘削深度に合わせて地下水位を下げるために、山留壁外の地下水位を確認しながら揚水しました。

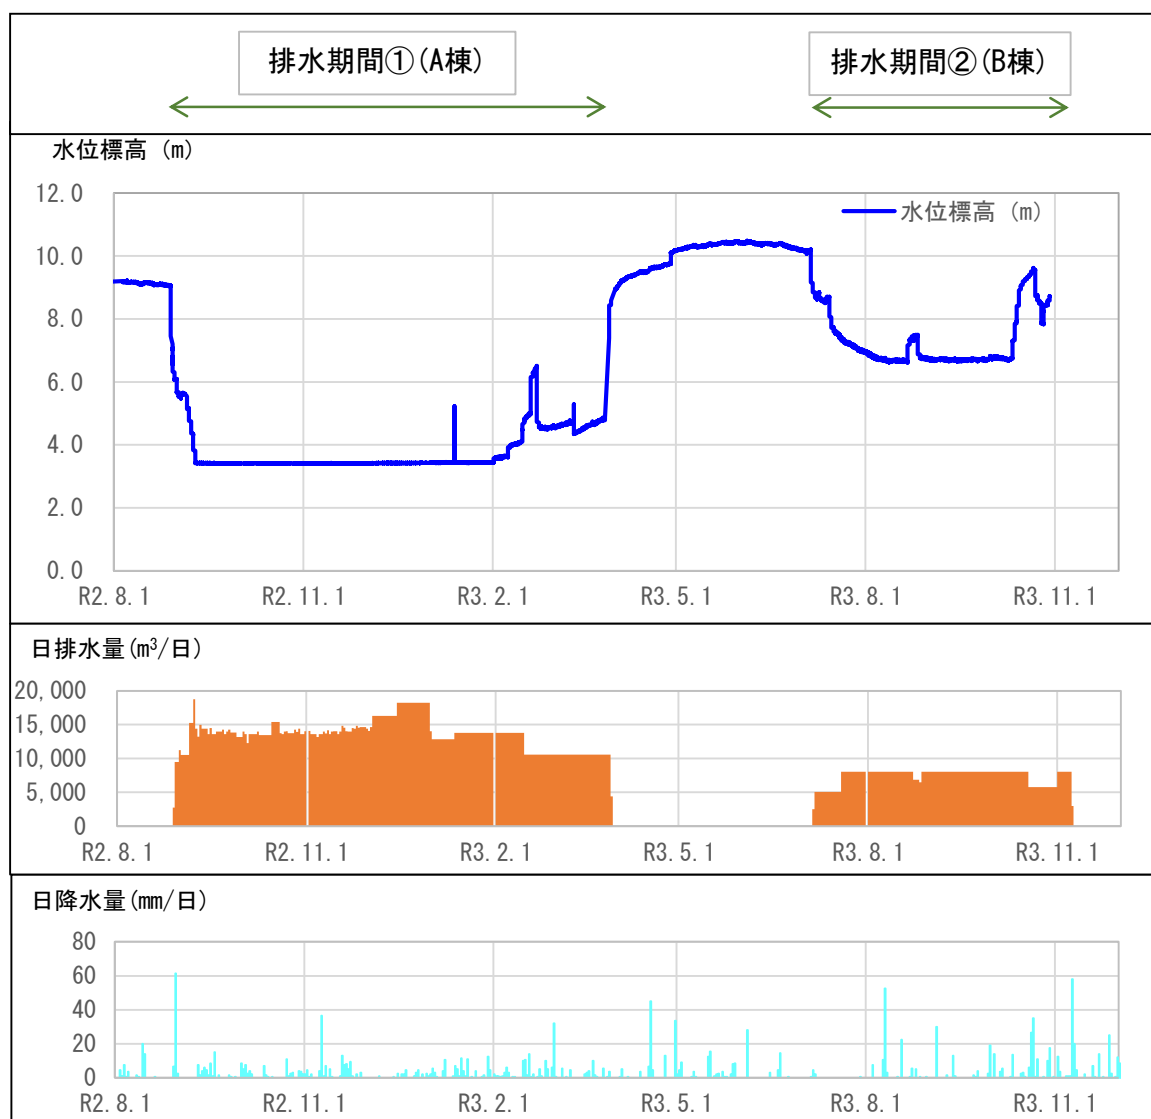
図7-2-4 地下水位観測結果

施工業者が実施した毎正時の観測データに基づく観測水位の状況並びに、日排水量の変遷を図7-2-4に示しました。また、参考として、気象庁アメダス札幌観測所の日降水量を示しました。

地下水観測井の構造は、ディープウェルの構造と同一のものとなっています。すなわち、ディープウェルの取水層と地下水観測井の観測対象層は、同一の砂礫層 (Dg1) 層となっています。

排水期間① (A 棟) では、そのほとんどで排水量が 10,000 m^3 /日を上回っており、平均すると約 13,000 m^3 /日の排水量でした。地下水位は標高 3.4m 程度を維持しており、工事前からの水位低下量は概ね 6m 程度となっていました。

令和 3 年 2 月 1 日以降は排水量がやや減少し、10,000 m^3 /日程度まで減少したのに合わせて地下水位が約 1m 上昇して標高 4.0m 程度となり、工事前からの水位低下量は概ね 5m 程度となっていました。

排水期間① (A 棟) と排水期間② (B 棟) の間の排水休止期間では、排水の中止した令和 3 年 3 月 29 日以後地下水位が急激に回復し、融雪による影響もあって工事前の地下水位 (標高 9m 程度) を上回り、標高 10m を超えていました。

その後も、標高 10m 以上を維持しつつ夏季渇水期に向けてやや低下傾向を示していましたが、令和 3 年 7 月 5 日に排水を再開した直後に地下水位が急激に低下していません。

排水期間② (B 棟) では、そのほとんどで排水量が 5,000 m^3 /日を上回っており、平均すると約 7,000 m^3 /日の排水量となりました。これは排水期間① (A 棟) の半分程度の量で、排水量の減少に伴い地下水位の低下量も小さくなりました。その結果、地下水位は標高 6.8m 付近を維持しており、工事前からの水位低下量は概ね 3m 程度となっていました。

排水期間② (B 棟) の末期では、秋季豊水期の降雨によって地下水位が一時的に標高 10m 付近まで上昇し、その後も標高 8m を超える水位が続いています。

地下水位を観測した結果、ディープウェルで地下水を排水している期間は一時的に地下水位が低下しましたが、排水終了後に地下水位が回復することが確認されています。また、排水期間末期においても、降雨による影響で地下水位が回復する傾向がみられます。

排水期間①（A棟）と比較して排水期間②（B棟）の排水量が少なく、排水期間①（A棟）終了後の融雪期に地下水位が十分に回復していることから、排水終了後は地下水位が回復すると考えられます。
